Исследовательское эссе: кампус Тольяттинского государственного университета.

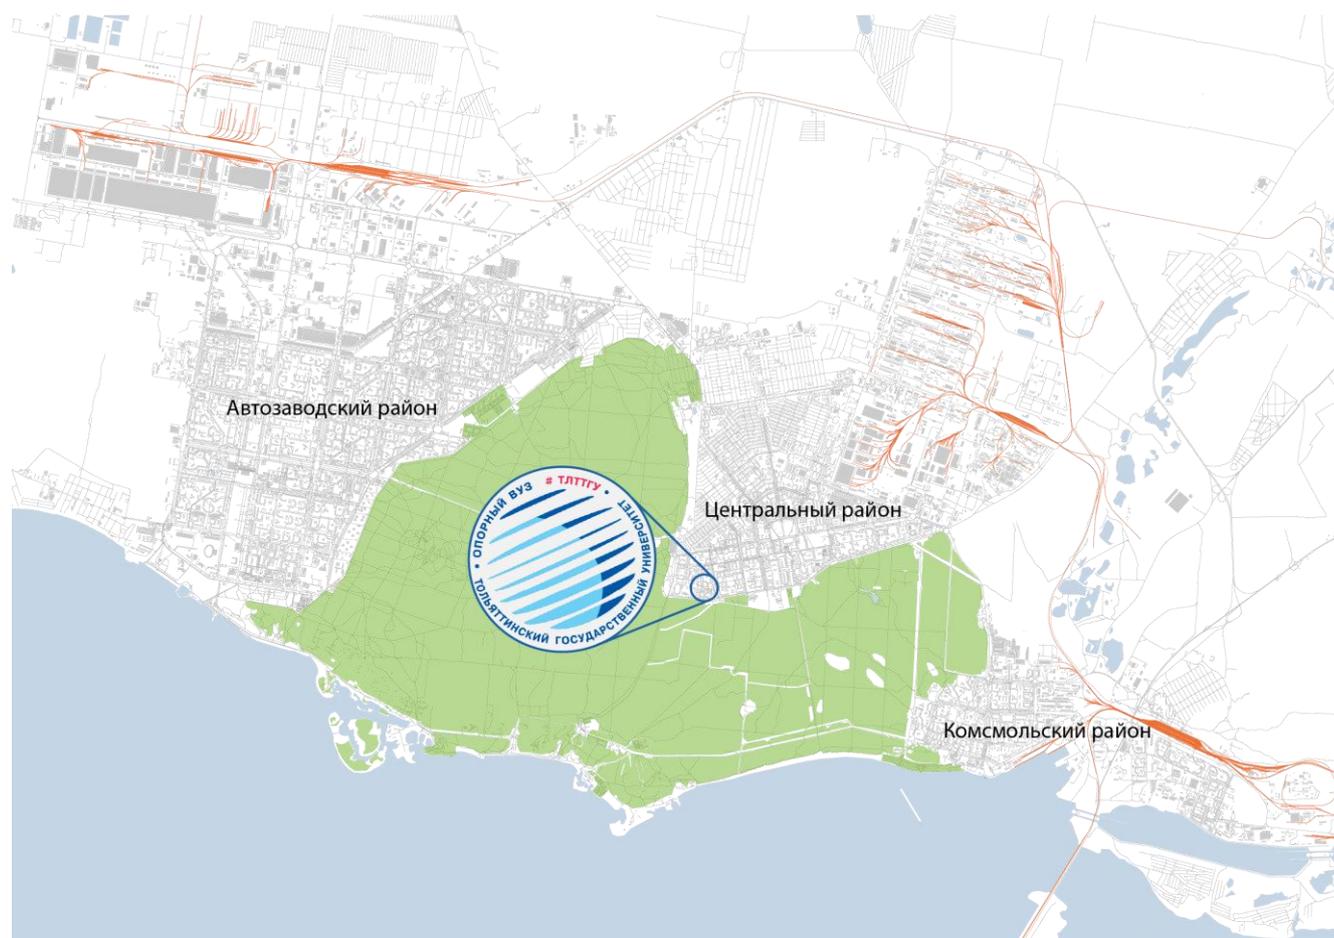
Рис. 1 – Расположение исследуемой территории «кампуса ТГУ» в г. Тольятти

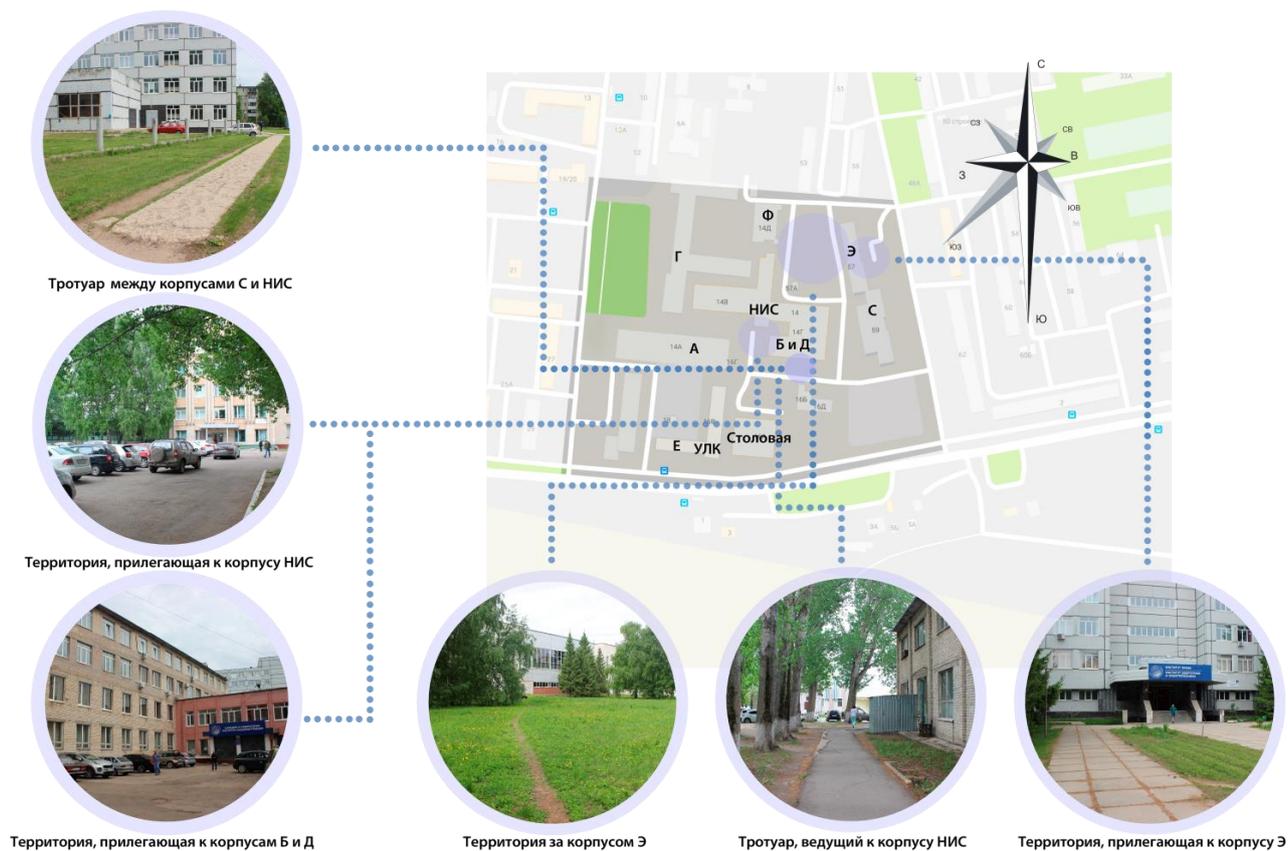
Рис. 3 – Границы исследуемой территории с фотофиксацией дорожно-тропиночной сети.

На территории кампуса особо выделяются проблемы дорожно-тропиночной сети (Рис. 3). Более 90% опрошенных в рамках социологического опроса отметили низкое качество асфальтового покрытия, более 80% указали на неудобную организацию дорожно-тропиночной сети. При ответе на открытый вопрос «Укажите 3 первых ассоциации, которые приходят на ум при упоминании кампуса ТГУ» наиболее частым среди негативных ассоциаций были различные интерпретации словосочетания «разбитый асфальт».

Этнографические наблюдения также позволили сделать вывод о нерациональности расположения асфальтовых дорожек (а также низком качестве их покрытия), что стало причиной вытаптывания газонов и перемещения пешеходов по проезжей части (Рис. 3 и Рис. 4).

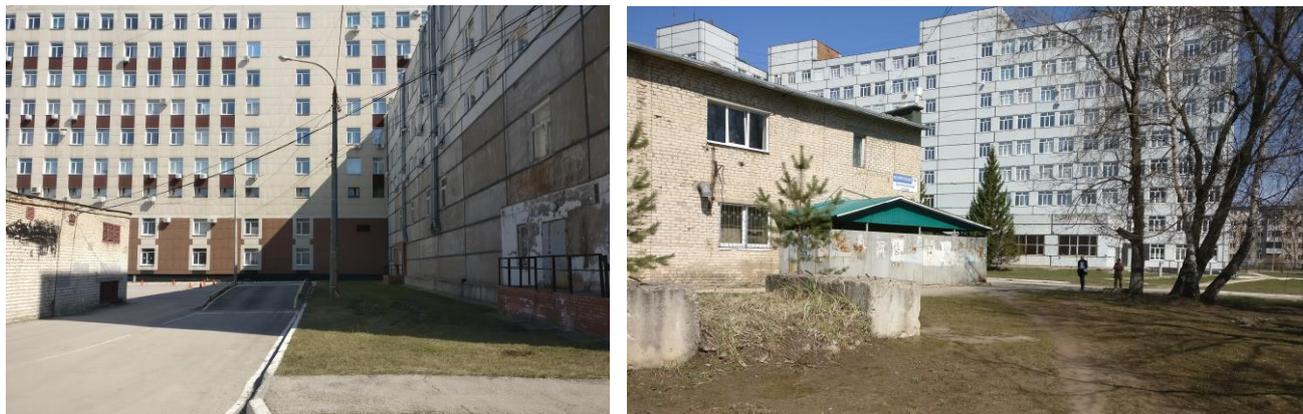
Рис. 6 – Фотофиксация корпусов кампуса ТГУ в Центральном районе г. Тольятти

Половина всех респондентов, участвовавших в социологическом опросе, указали в своих ассоциациях «безликость», «серость» и «моральное старение» строений кампуса (Рис. 6). При обследовании было выявлено, что цветовая гамма корпусов белая (отделка белой стеклянной плиткой крупноблочных элементов, из

которых построены корпуса С и Э), а также различные оттенки кирпича – белый (силикатный), жёлтый и красный. При этом наиболее частыми ассоциациям со знаком «+» стали «простор, воздух», «зелень, зелёные ели».

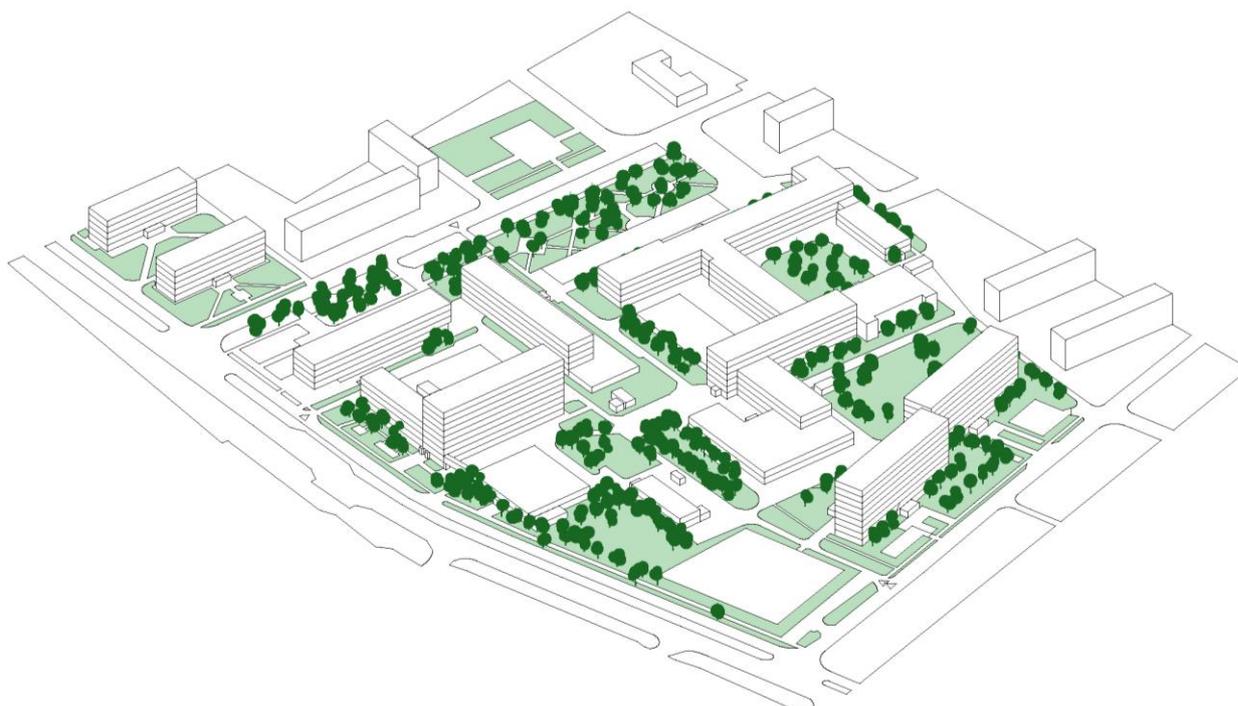
Рис. 7 – Аксонометрическая схема озеленения территории кампуса ТГУ.

Во время интервью «эксперты» отмечали высокий уровень износа зданий, а так низкий уровень ухоженности существующего озеленения. 60% опрошенных сочли внешний вид кампуса не соответствующих понятию «современное образовательное пространство». Однако при анкетировании и при интервьюировании более 70% респондентов отметили достаточное количество озеленения на территории. При осмотре было выявлено, что озеленение территории кампуса представлено, в основном, посадками тополя, ели, клёна американского (Рис. 7).

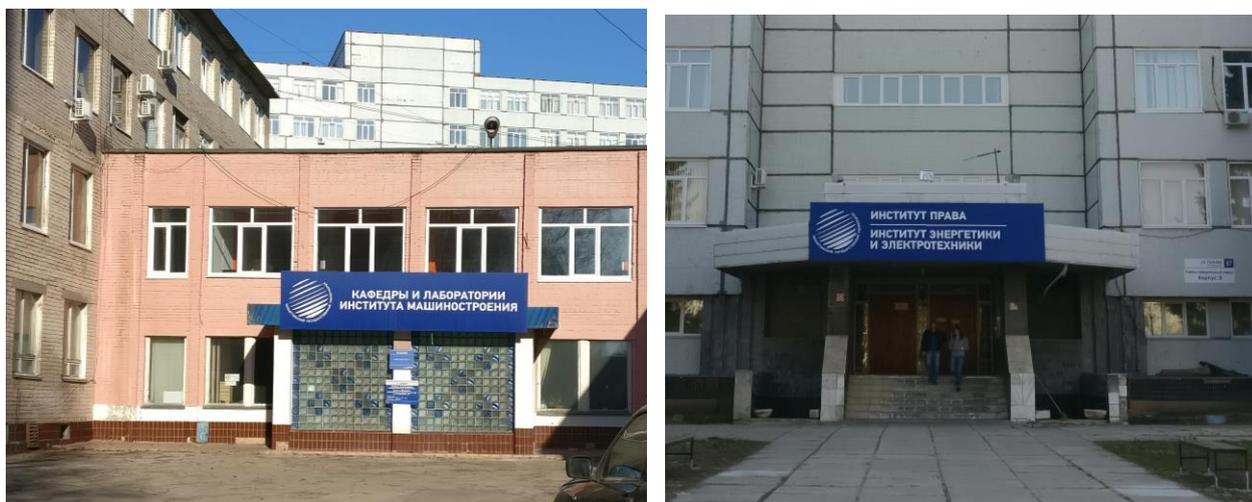
Рис. 8 – Фотофиксация вывесок с обозначением корпусов и институтов.

В качестве визуальных коммуникаций использованы крупные синие вывески над входами в корпуса, а также небольшие белые вывески с буквенным обозначением (Рис. 8), имеется несколько стендов с картами территории кампуса (Рис. 9). Ещё несколько лет назад студентам-первокурсникам выдавались буклеты с подробной навигацией по территории кампуса и его строениям. Несколько вопросов социологического опроса затрагивали тему ориентации на территории кампуса и внутри зданий – более 80% респондентов (большинство из которых были студентами младших курсов и горожанами) отметили сложности в поиске нужных корпусов и аудиторий. Позже многие пояснили во время интервью, что сложности в ориентации вызваны с малым количеством и неудобным расположением стендов с навигацией (Рис. 5) и отсутствием визуальной идентификации корпусов на территории кампуса.

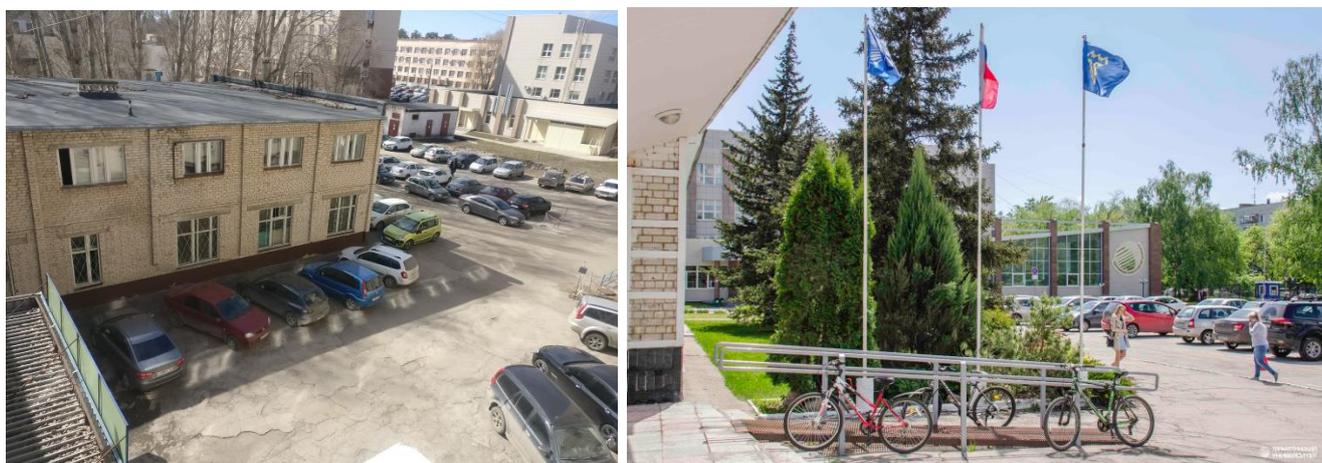
Рис. 10 – Использование территории кампуса ТГУ для временной парковки автомобилей и велосипедов.

При анализе территории было выявлено, что многие занятые автомобилями площади не могут быть использованы под паркинг, так как не отвечают требованиям безопасности (СП 113.13330.2012 Стоянки автомобилей).

Пользователи велосипедов отметили отсутствие оборудованных парковок и оборудованных велосипедных дорожек на территории кампуса. Более половины опрошенных заявили о своей готовности приезжать на велосипедах в тёплое время года в университет при наличии охраняемой парков для велосипедов (Рис. 10 – справа).

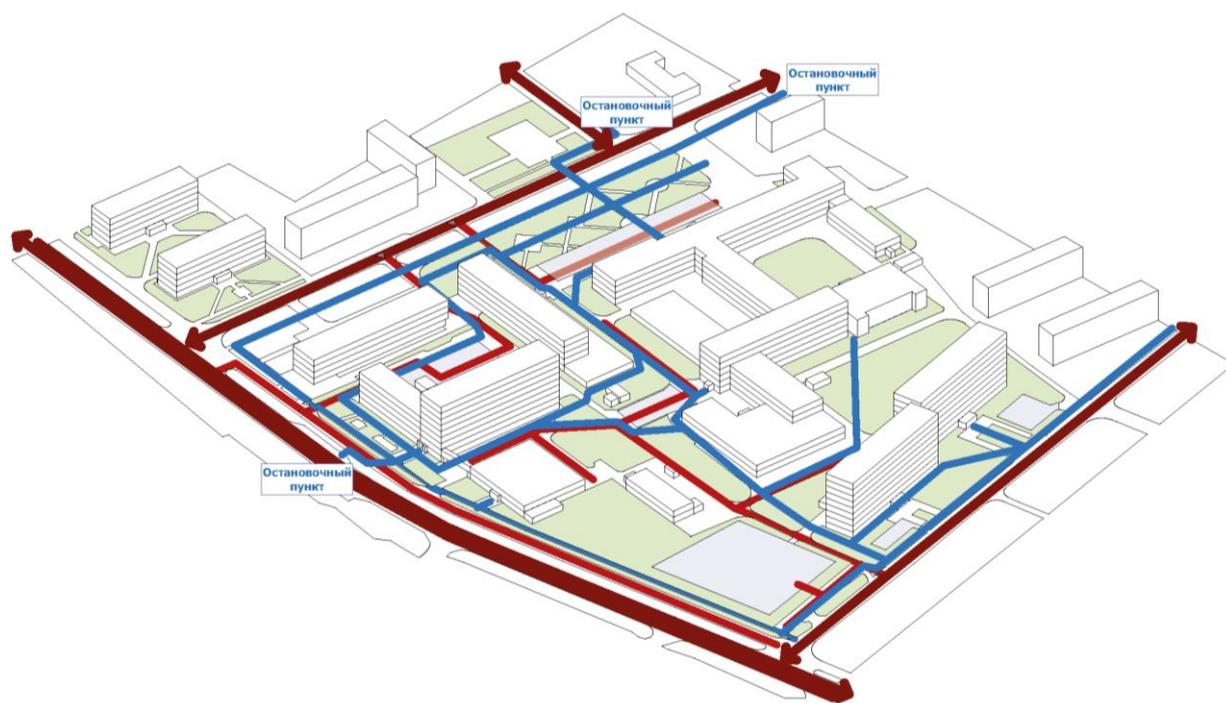
Рис. 11 – Аксонометрическая схема кампуса с наложением существующих пешеходных и транспортных путей (с указанием остановочных пунктов общественного транспорта). Красным показаны транспортные потоки, синим – пешеходные.

В рамках социологического опроса было выявлено недовольство большинства (более 70%) респондентов пересечением пешеходных и транспортных потоков на территории кампуса (Рис. 7), в рамках экспертных интервью прозвучали высказывания об упорядочивании и разделении транспортных и пешеходных потоков, а также о необходимости «экологических и современных подходов» с ограничением въезда бензинового автотранспорта на территорию университета.

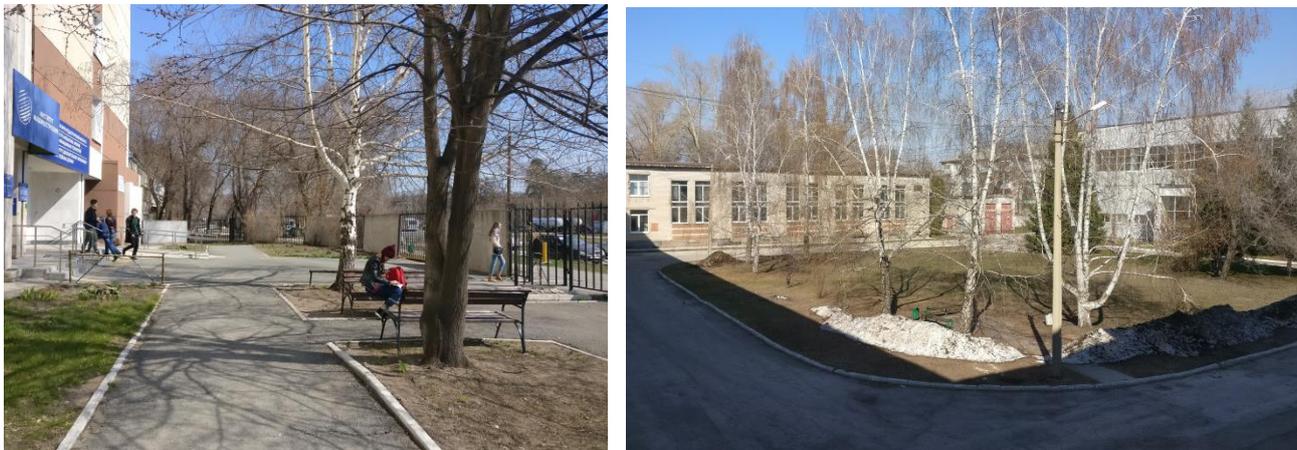
Рис. 12 – Фотофиксация элементов благоустройства и площадка за корпусом Ф.

В ответах на вопросы по теме благоустройства территории кампуса было особо отмечено малое количество и низкие эстетические качества малых архитектурных форм, в частности мест для сидения и урн.

Участники круглого стола около 30% времени посвятили обсуждению отсутствию благоустроенной площадки для занятия физической культурой на открытом воздухе как в рамках учебных занятий, так и в свободное время. В настоящее время для занятия физической культурой используется территория за Ф корпусом, покрытие данной территории не является приемлемым для занятий легкой атлетикой. (Рис. 12).

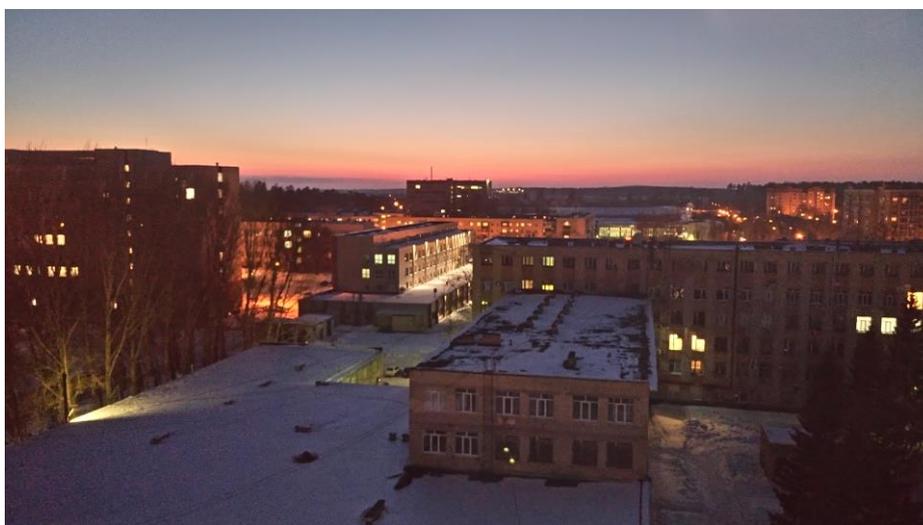
Рис.13 – Фотофиксация освещённости кампуса в тёмное время суток.

Более 75% отметили низкий уровень освещённости кампуса в ночное время, при этом более 80% отметили, что считают кампус безопасным местом для прогулок в том числе и в тёмное время суток (Рис. 13).

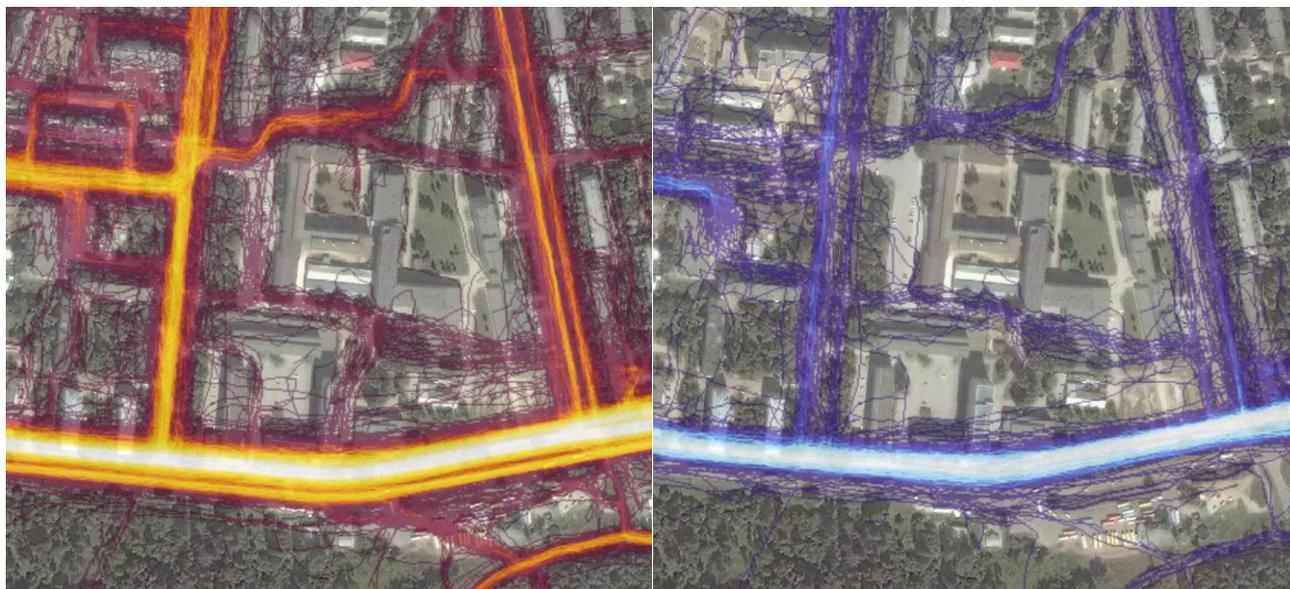
Рис. 14 – Схемы перемещения на территории по данным приложения Strava. Слева – совмещённая схема транспортной (в т.ч. велосипедной активности), справа – схема пешеходных перемещений).

Анализ различных видов активности по данным сервиса Strava показал, что на территории кампуса есть 2 полностью незадействованных на данный момент территории (Рис 12 (справа) – фотофиксация 1-го участка, Рис. 15 – фотофиксация 2-го участка, Рис. 14)

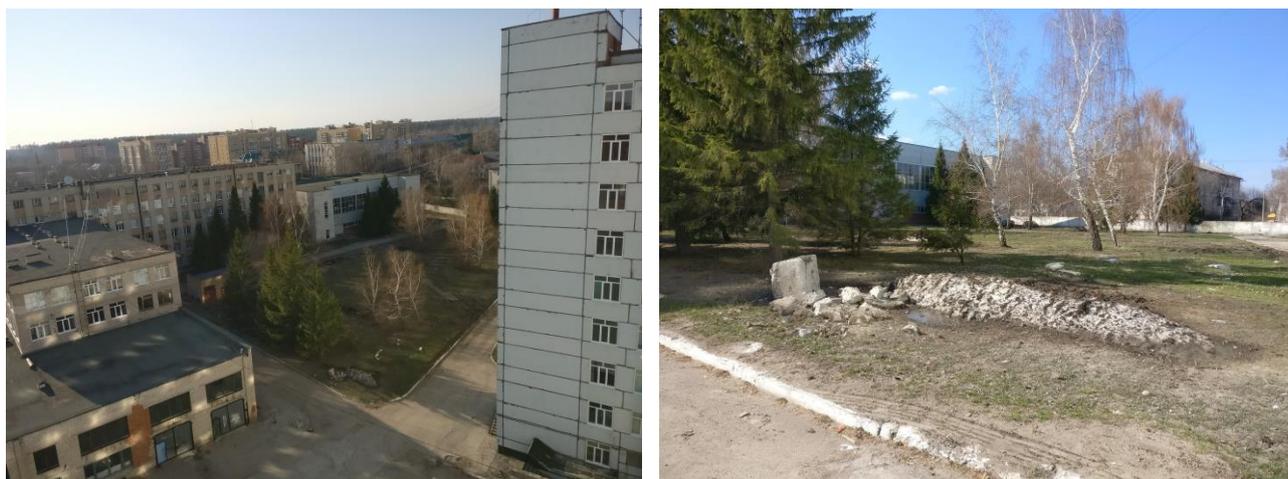
Рис. 15 – Фотофиксация участка между С и Ф корпусом.

В рамках экспертных интервью более 70% «опытных пользователей кампуса» указали на низкое качество асфальтового покрытия. Особого внимания «удостоился» тротуар между корпусами НИС и С, разбитый асфальт у прилегающей к корпусу НИС территории, запущенность участка между корпусами Ф и С с полным отсутствием асфальтированных пешеходных путей (Рис. 3 и Рис. 4). Больше количество негативных упоминаний в данном виде исследования было только о недостатке зон отдыха на территории кампуса – это отметили 100% опытных пользователей.

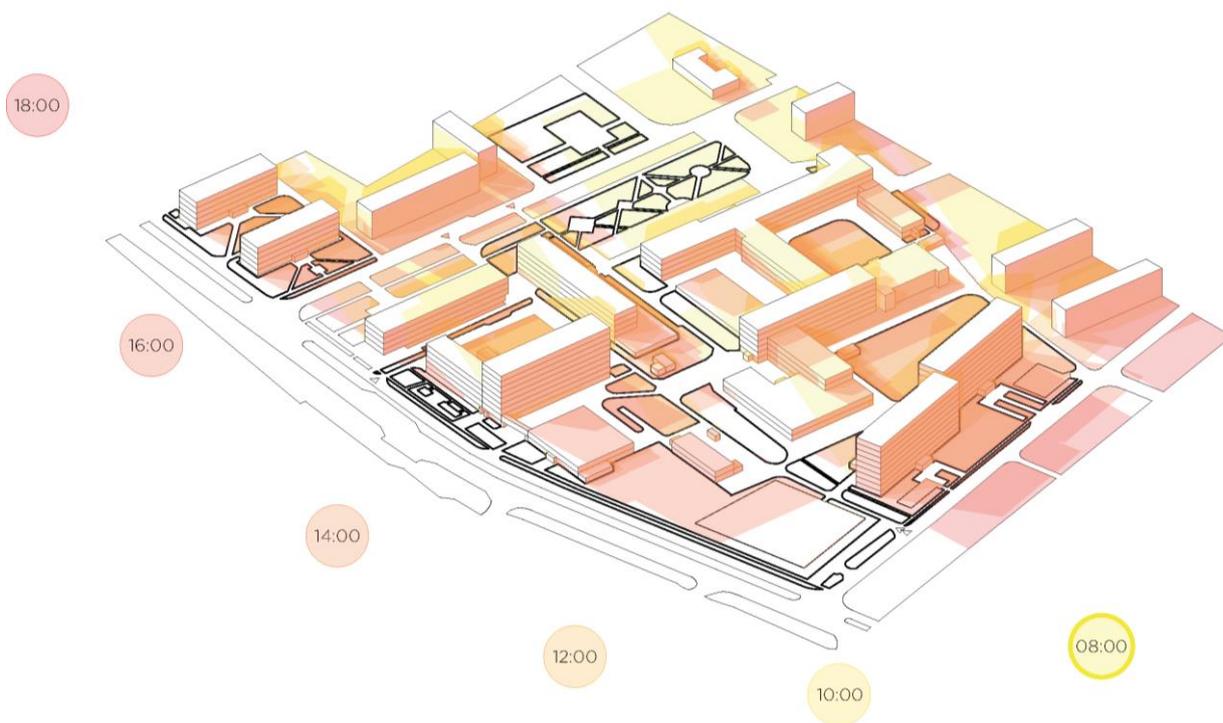
Рис. 16 – Аксонометрическая схема с отображением затенения территории на протяжении светового дня для 22 марта.

В ходе исследования было выяснено, что на территории площадью около 2000 м² у корпуса НИС (в настоящее время используемой в качестве парковки) затруднен подход к корпусу. По результатам опроса, 68% респондентов выразили мнение о том, что парковка на данной территории неуместна. Это территория образует единое пространство с асфальтовой площадкой у входа в корпуса Б и Д, площадью 425 м². 80% респондентов высказалось о неуместности парковки на данной территории, и такой же процент респондентов (сотрудников и студентов старших курсов, находящиеся большую часть времени в данном корпусе) в рамках интервью высказали мысль об организации на данной территории зоны отдыха. (Рис. 10, фото слева). При проведении климатического анализа было выяснено, что данная зона затенена большее количество часов в сутки (Рис 16).

благоустройства и эстетических свойств сквера напротив главного корпуса при отсутствии возможности посещать его во время учебного дня в связи с высокой занятостью. Также большинство участников сошлись на мнении о необходимости создания крупных многофункциональных общественных пространств на пустующих и незадействованных территориях кампуса с возможностью проводить определённые виды учебных занятий (например, по дисциплине «физическая культура», лекционные занятия по отдельным предметам, а также проведение пленэров для дизайнеров, обучающихся в университете). Впоследствии были выявлены удачные климатические условия для подобного рода активностей: в зимнее время обе территории защищены от воздействия наиболее распространённых ветров с юга и юго-запада (Рис. 3), а в летнее время участки частично затенены, что создаёт возможность для комфортного времяпрепровождения без вреда для озеленения (Рис. 16).

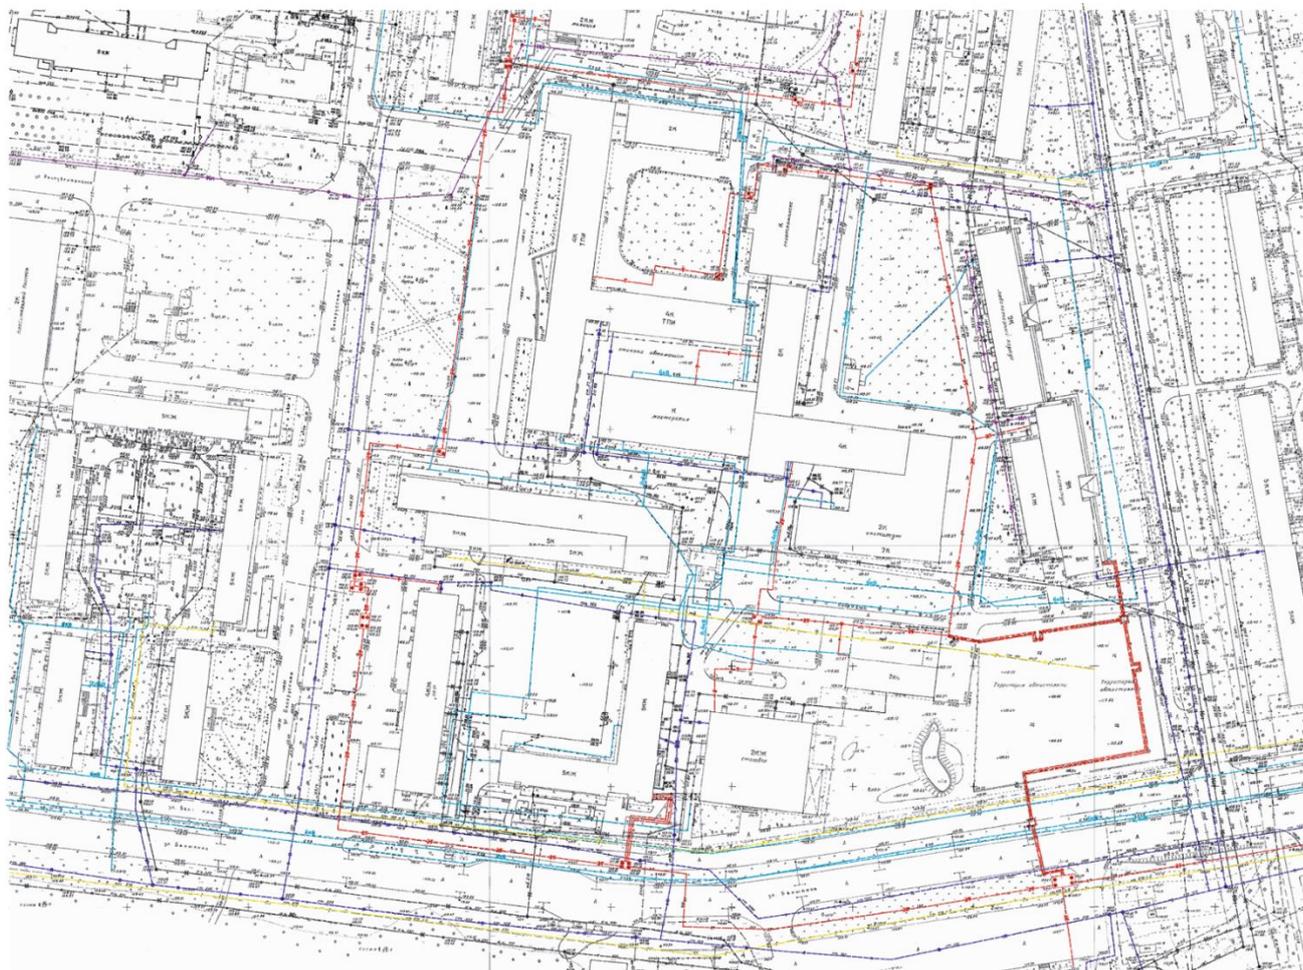
Рис. 17 – Топографическая съёмка территории кампуса с выделением коммуникаций

Изучение полученной в службе главного инженера топографической съёмки с выделением на ней цветами подземных коммуникаций с различным назначением, позволило получить представление о доступности территории

кампуса для дальнейшего проектирования. В частности, территории, выделенные как наиболее перспективные для усовершенствования и создания общественных пространств не имеют существенных ограничений по расположению на них каких-либо объектов благоустройства (Рис. 17)

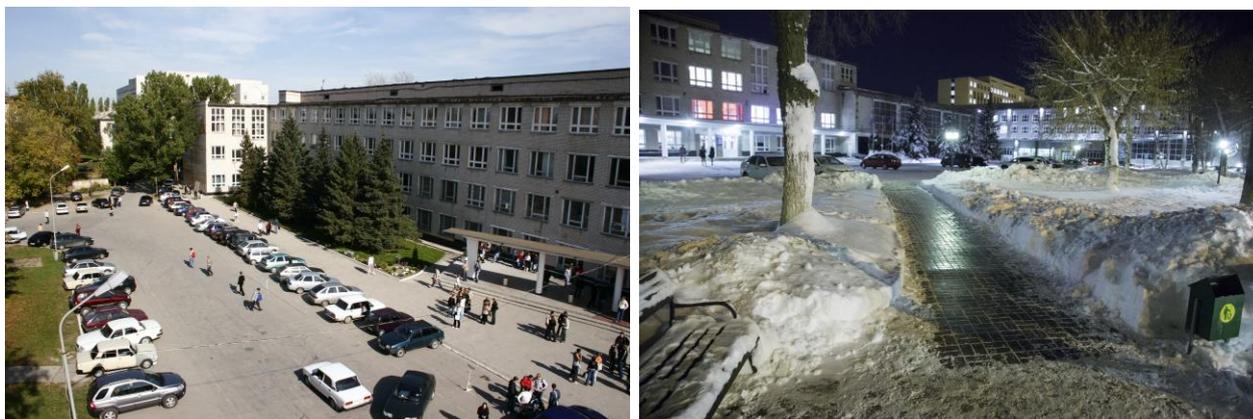
В последний день исследований нашей команде удалось запечатлеть использование территории главной площади в качестве площадки для демонстрации достижений университета (а также нашли фотографии прошлого года, где зафиксировано проведение «Ярмарки проектов» и выпускного) (Рис. 18, 19, 20). При этом в обычное время асфальтированная площадка используется для парковки автомобилей, а озеленённая – является излюбленным местом для отдыха горожан, а также единственным участком, который респонденты считают благоустроенным и достойным гордости – «сквер у главного корпуса» (по

Рис. 20 – Фотофиксация территории перед Главным корпусом (в летнее и зимнее время)

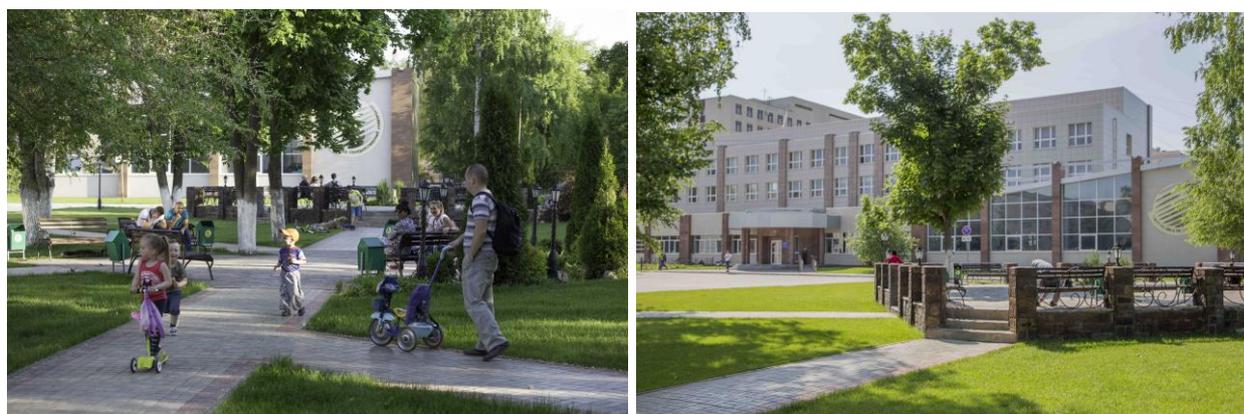
результатам социологического опроса, круглого стола и экспертным интервью)
(Рис. 21).

Рис. 21 – Фотофиксация «сквера у Главного корпуса»
